富士通の省エネ取組事例のご紹介

2016年3月8日
富士通株式会社
山本浩二

2. 富士通ソリューションスクエア内 サーバールームの電力料金削減事例

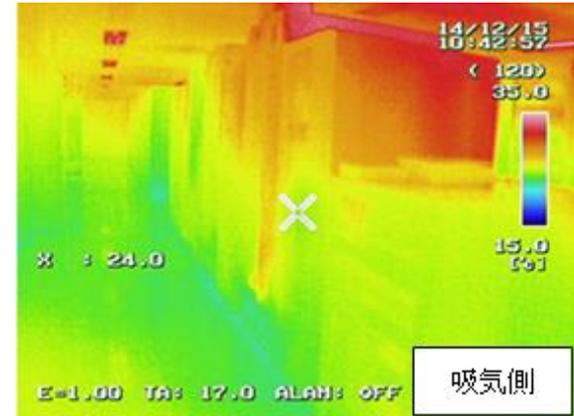
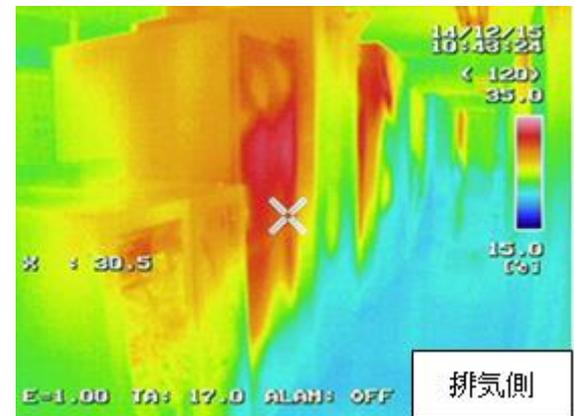
サーモカメラによる計測画面例

一部のサーバールーム内に熱だまりが
あることが判明。

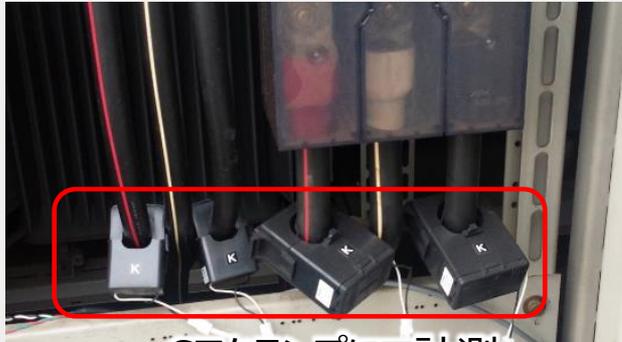
CTクランプにて計測
(キュービクル/分電盤内)

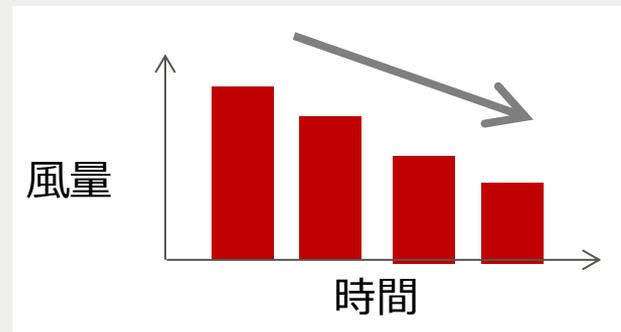
既設の空調設備を制御

- ①冷却している既設の空調設備を稼働停止したり、風量を調節したりして段階的に出力抑制。
- ②温度データをもとに、サーバールーム内の室温を保ちながら最適な環境を実現。

出力抑制イメージ

既設の空調設備をチューニングすることで、サーバールームの内の室温を保ったまま、サーバールームの空調搬送動力における電力使用量を**約27%**削減。

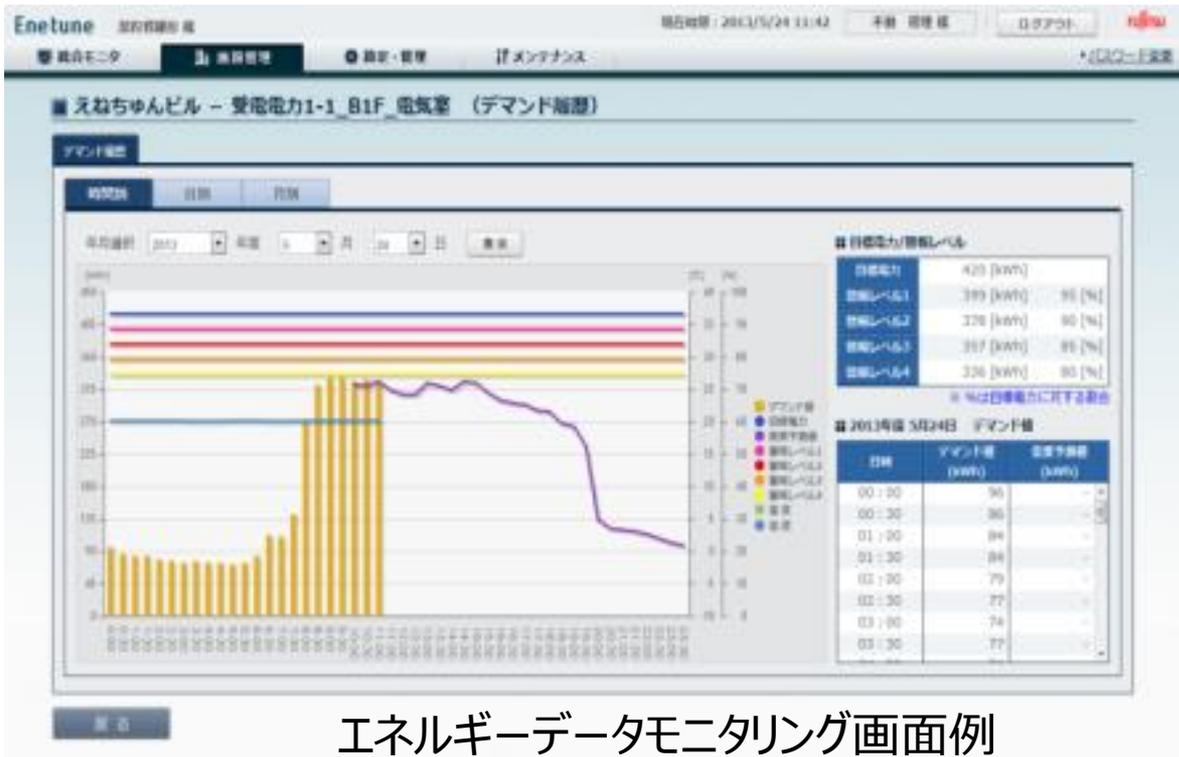
エネルギーデータモニタリング画面例

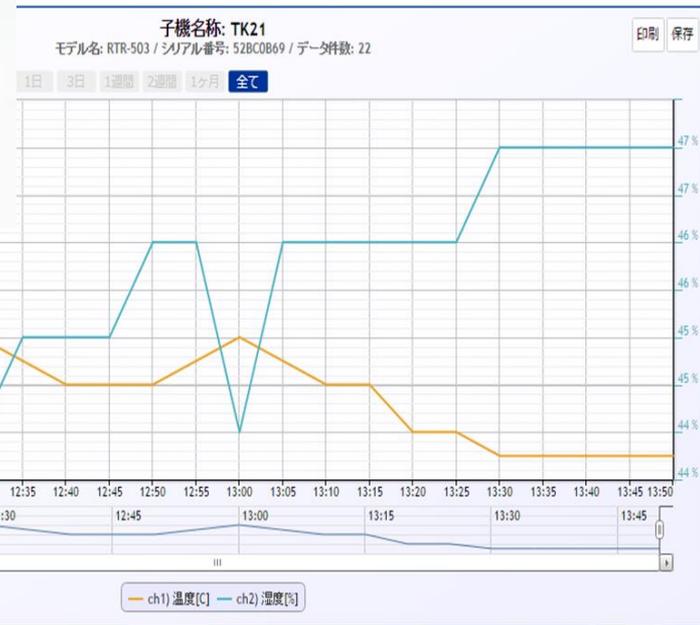
温度計測モニタリング画面例
